RESOLUCIÓN DE DECLARACIÓN DE EMERGENCIA Y ADJUDICACIÓN DE OBRA

ACTUACIÓN	OBRAS DE EMERGENCIA PARA LA REPARACIÓN DE DAÑOS EN LA PRESA DE FORATA OCASIONADOS POR LA DANA DEL 29 DE OCTUBRE DE 2024, EN EL ÁMBITO DE LA CONFEDERACIÓN HIDROGRÁFICA DEL JÚCAR, O.A.	
EXPEDIENTE	FP.111.001/7511 - 2024SAJOE00008	
TIPO DE CONTRATO	OBRAS	
TRAMITACIÓN	DE EMERGENCIA	
	LOTE	PRESUPUESTO (IVA INCLUIDO)
	1	6.240.000,00 €
	2	260.000,00 €
	TOTAL	6.500.000,00 €

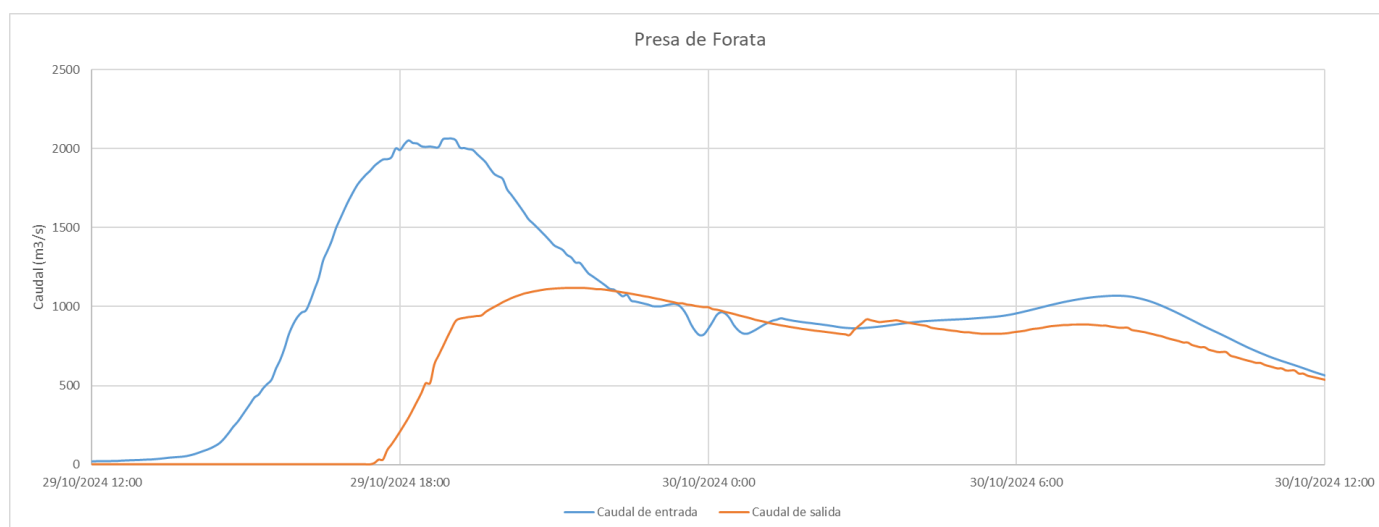
Los caudales finalmente evacuados fueron de unos 1.000 m³/s, por lo que el embalse de Forata consiguió reducir de forma importante el caudal del río Magro, aunque la infraestructura sufrió diversos daños, dada la magnitud de la crecida. A continuación, se muestra en la Figura 2 el gráfico con los caudales de entrada y salida del embalse de Forata.

Figura 2. Caudales de entrada (azul) y de salida (naranja) del embalse de Forata en el río Magro el 29 y 30 de octubre de 2024.

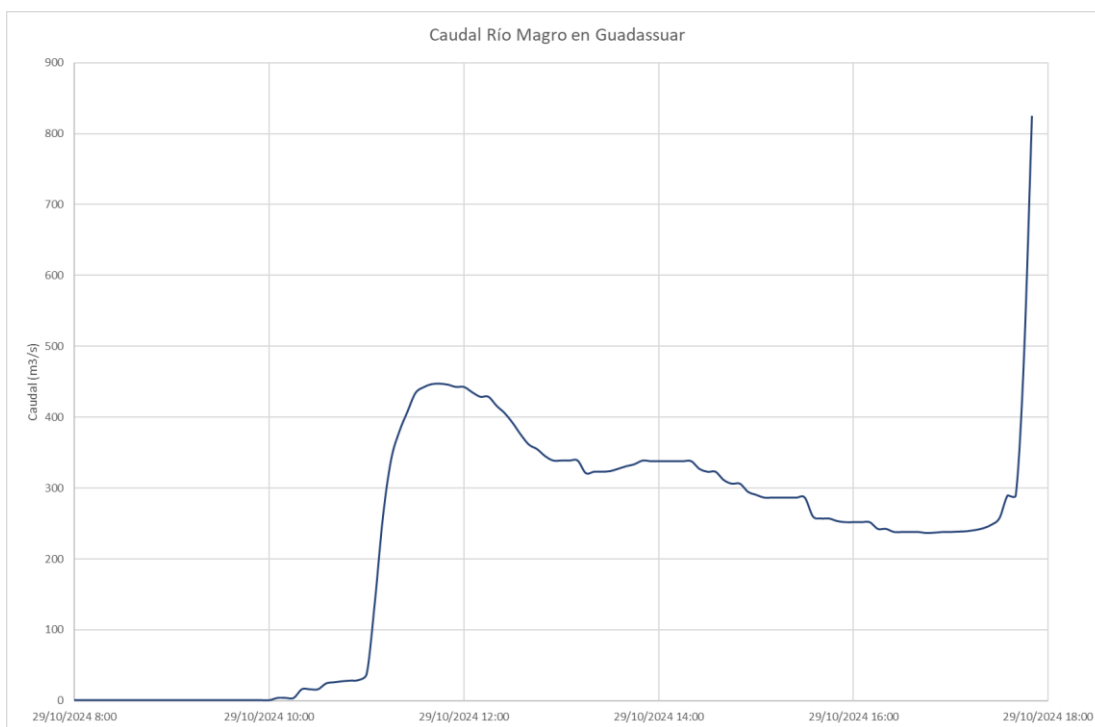
Figura 3. Caudales del río Magro en el punto de control de Guadassuar el 29 de octubre de 2024.

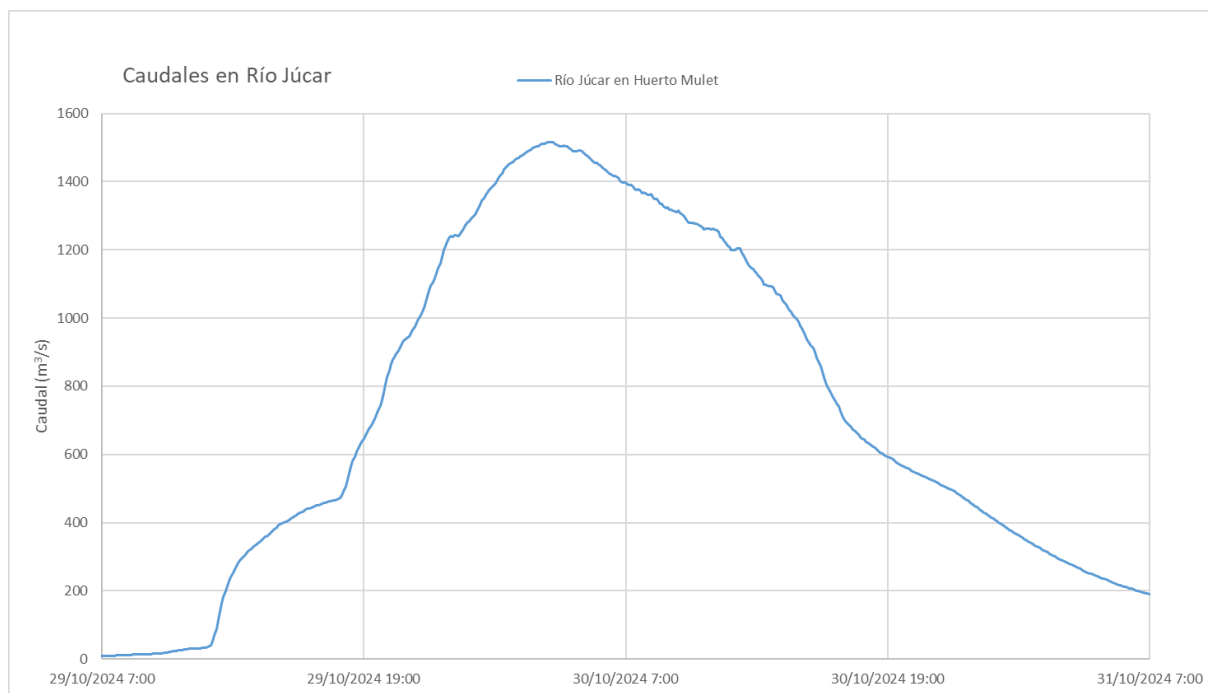
Figura 4. Caudales del río Júcar en el punto de control de Huerto Mulet el 29 y 30 de octubre de 2024.

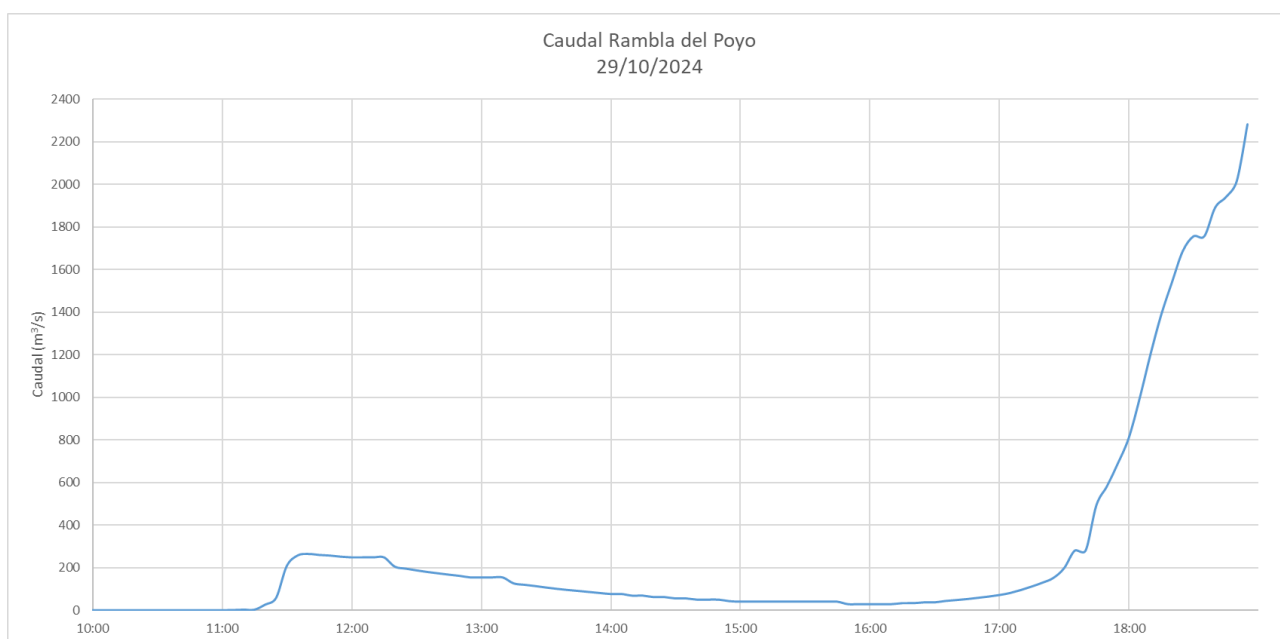
Figura 5. Caudales del río Júcar en el punto de control del bco. del Poyo en su cruce con la A-3 el 29 de octubre de 2024 antes de la rotura del sensor como consecuencia de las crecidas.

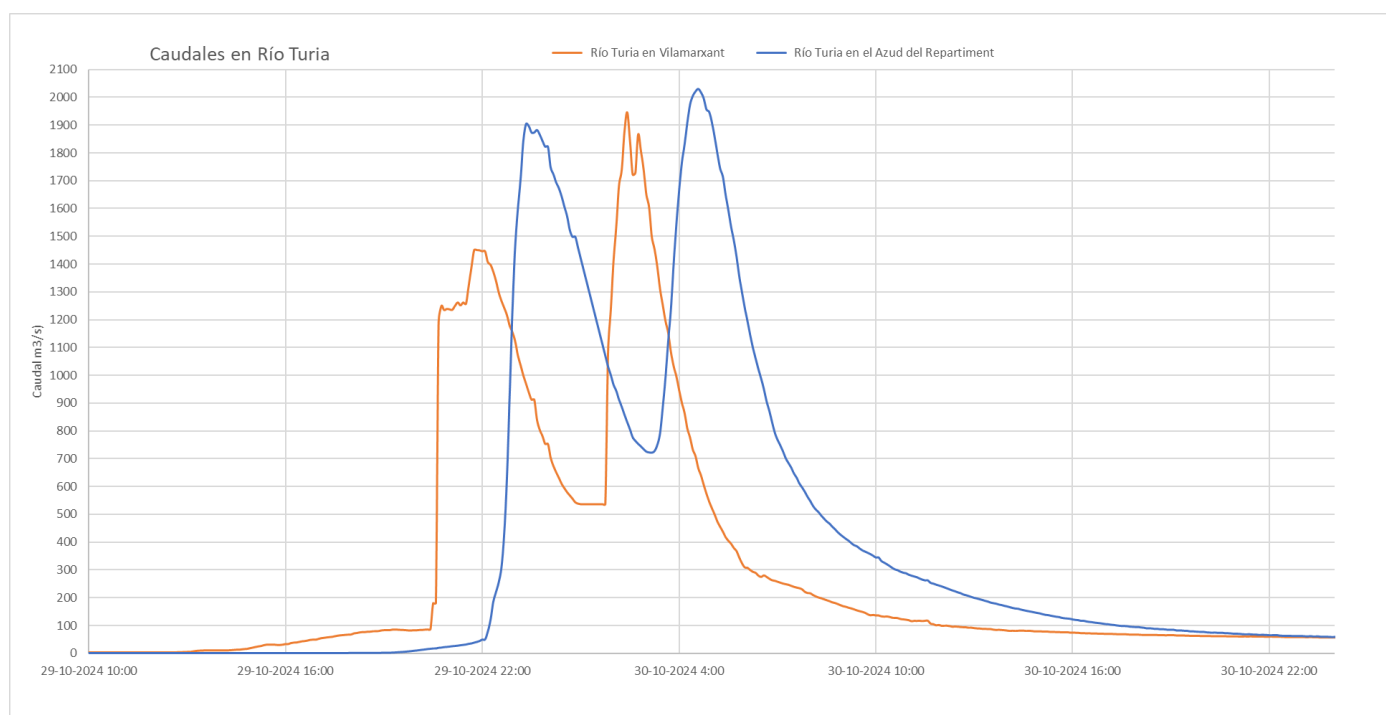
Figura 6. Caudales del río Turia en los puntos de control de Vilamarxant (naranja) y el Repartiment (azul) el 29 y 30 de octubre de 2024.

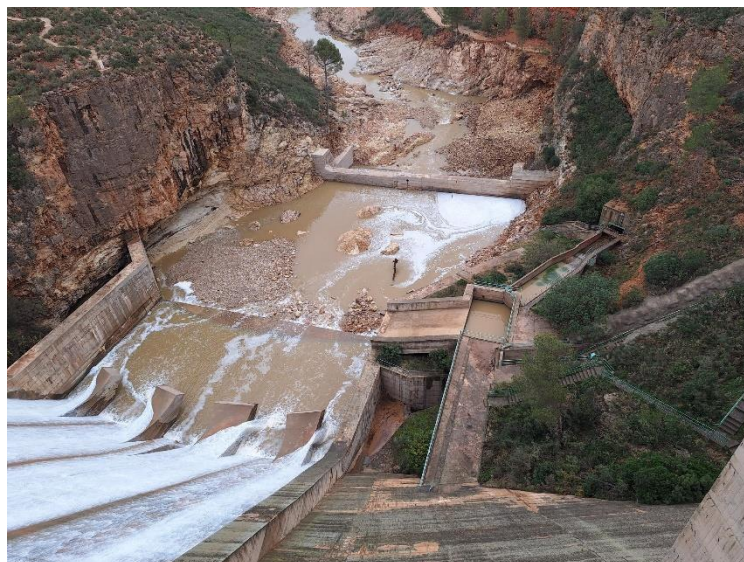
La Presa de Forata ha recibido y laminado una importante avenida estimada de periodo de retorno 10.000 años, produciendo un histórico vertido por su aliviadero, que ha producido daños importantes.

Figura 7. Vista general de la zona aguas abajo de la Presa de Forata. Se aprecian los daños en el contraazud, el cuenco amortiguador, la ladera en la margen izquierda del propio cuenco y la ladera frente al azud, por la que discurre en túnel del primer tramo del Canal del Magro.

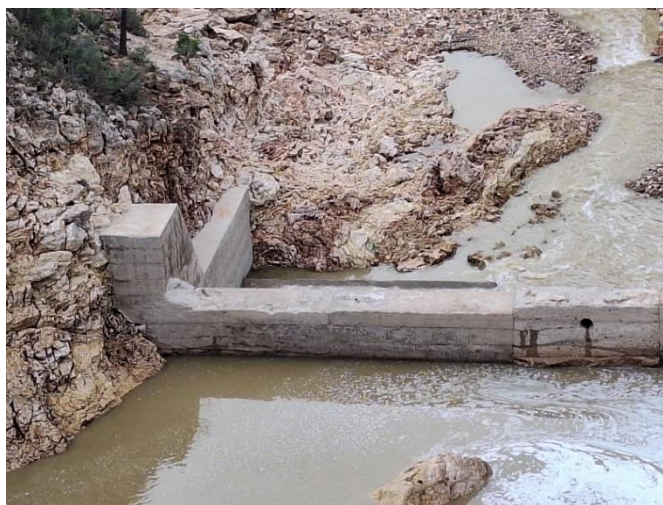
- Aterramiento de la toma de agua de modo que, dado que es el único desagüe profundo operativo, no es posible conseguir los resguardos estacionales requeridos con el riesgo que supone y la imposibilidad de suministrar caudales a través del canal del Magro.
- Rotura del contra azud del cuenco amortiguador del aliviadero, en aproximadamente la mitad de su longitud, unos 30 metros.

Figura 8. Destrucción de unos treinta metros del labio superior del contraazud, en una altura aproximada de 3 metros.

- Recuperar la operatividad de la toma.
- Reconstrucción del contra azud del cuenco amortiguador del aliviadero de la Presa, en una longitud de unos 30 metros y una altura aproximada de 3 metros.

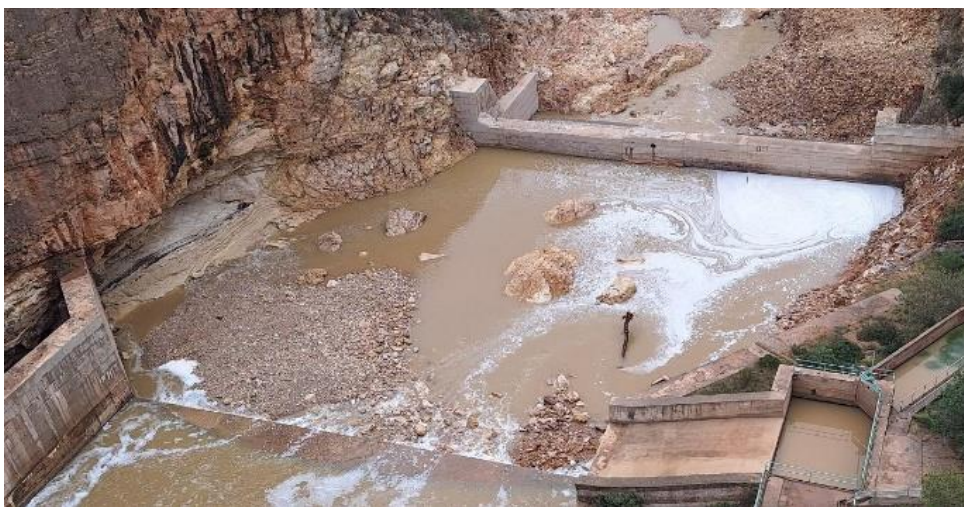
- Desaparición completa del relleno del cuenco amortiguador.

Figura 9. Cuenco amortiguador de la presa de Forata.

- Reposición del material de relleno del cuenco amortiguador, para protección del cimiento, conformado por escollera del tamaño apropiado.
- Estabilización de la ladera frente al cuenco amortiguador, en la zona por la que discurre el Canal del Magro en túnel, mediante el saneamiento y la colocación de una combinación de escollera y hormigón, garantizando la estabilidad del túnel del Canal del Magro afectado.

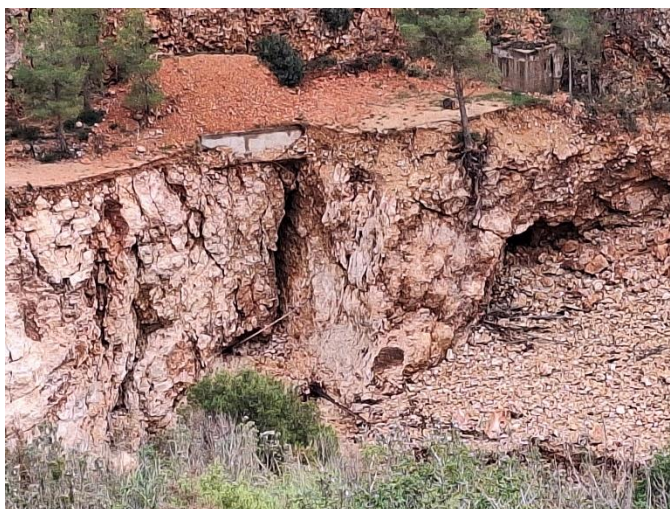
- Socavamiento de la ladera frente al cuenco amortiguador, en la zona por la que discurre el Canal del Magro, Tramo Común, en túnel, dejando a la vista la fábrica del propio túnel.

Figura 11. Vista del socavamiento desde coronación.

Figura 12. Vista desde la margen izquierda. Fábrica del túnel del Canal descalzado.

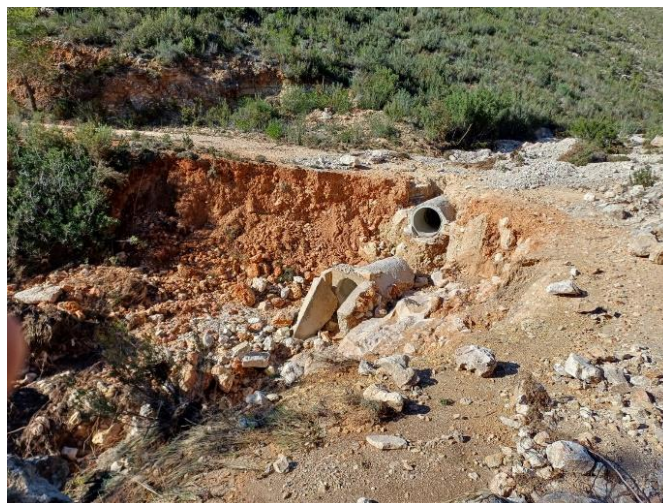
Figura 13. Tramo inicial del camino perimetral del vaso del embalse.

- Reparación de los tramos del camino perimetral del vaso del embalse, allá donde hayan sido afectados.
- En lo referente a la situación actual de la margen derecha de la Presa, se deberá garantizar la imposibilidad del vertido lateral en caso de grave avenida, mediante el cierre de la zona de cota menor que la coronación con un muro de suficiente entidad como para darle continuidad al cuerpo de Presa. Además, se deberá recrecer el camino de servicio para garantizar el acceso seguro a las instalaciones de la Presa.

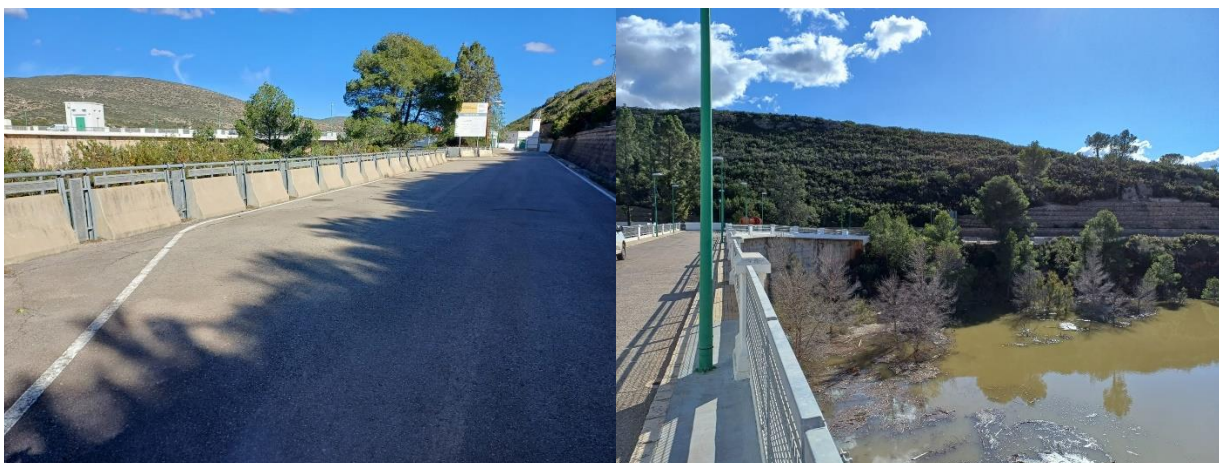
Asimismo, el riesgo de vertido descontrolado por la margen derecha de la Presa, al encontrarse el camino de servicio a una cota inferior a la de coronación, obliga a realizar obras de recrecido de esa margen para evitar esa posibilidad.

Figura 14. Vista del camino de acceso a la Presa desde la margen derecha. La imagen de la derecha está tomada desde la coronación de la Presa. Se aprecia su inferior cota y la rampa que permite el acceso a coronación desde el propio camino. El desnivel es de más de 2 metros.
